PROYECTO UCA FIAES

“Determinación de la contaminación por plaguicidas en agua, suelo, sedimentos y camarones en los cantones Salinas del Potrero y Salinas de Sisiguayo en la Bahía de Jiquilisco”

ABRIL 2007- DICIEMBRE 2008

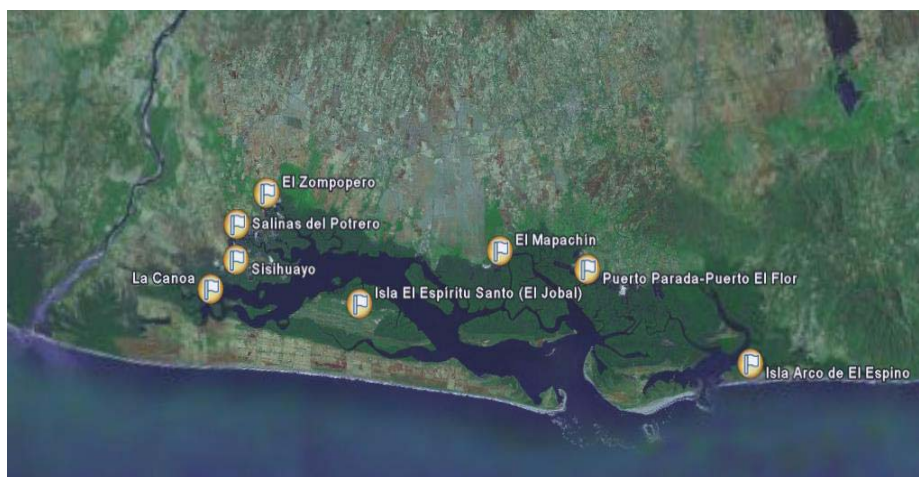
Figura 1. Ocho zonas dedicadas al cultivo de camarón en la Bahía de Jiquilisco (Hernández-Rauda et al, 2006)

El cultivo del camarón marino (*Litopenaeus vannamei* y *L. stylirostris*) en El Salvador está concentrado principalmente en la zona del margen oriental del bajo Lempa y de la Bahía de Jiquilisco (780 ha. en 1995). En la Figura 1, se muestran las ocho zonas o

sectores dedicados al cultivo de camarón marino ubicadas en la Bahía de Jiquilisco. En esas ocho zonas existen 33 núcleos productores de camarón, 28 pertenecen a asociaciones cooperativas y cinco son de propietarios individuales (Hernández-Rauda et al., 2006).

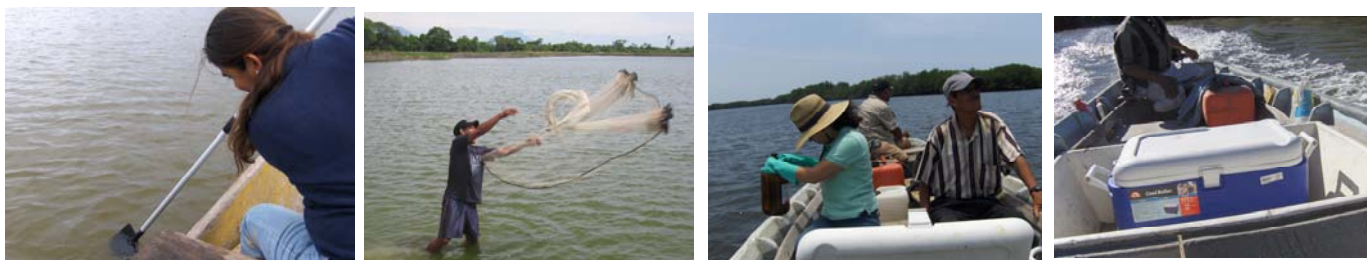
- Se determinaron e identificaron los sitios de muestreo con ayuda de la comunidad, elaborándose el plan y mapa de muestreo (Ver Fig. 3).
- Se elaboraron los protocolos de muestreo y se capacitó a miembros de la comunidad en la toma de muestras, de forma de integrarlos al proyecto.
- La comunidad facilitó lanchas y canoas para la recolección de las muestras.
- Después de recolectadas las muestras se transportaron en hieleras bajo temperatura aproximada de 4° C.
